Caldas Antioquia 10 de diciembre de 2021

Asunto: Respuesta al requerimiento del 17 de septiembre de 2021 n 20212010301

En respuesta al requerimiento se realiza inspección técnica al tanque rectangular en concreto elevado ubicado en el sector de la corrala encontrando lo siguiente:

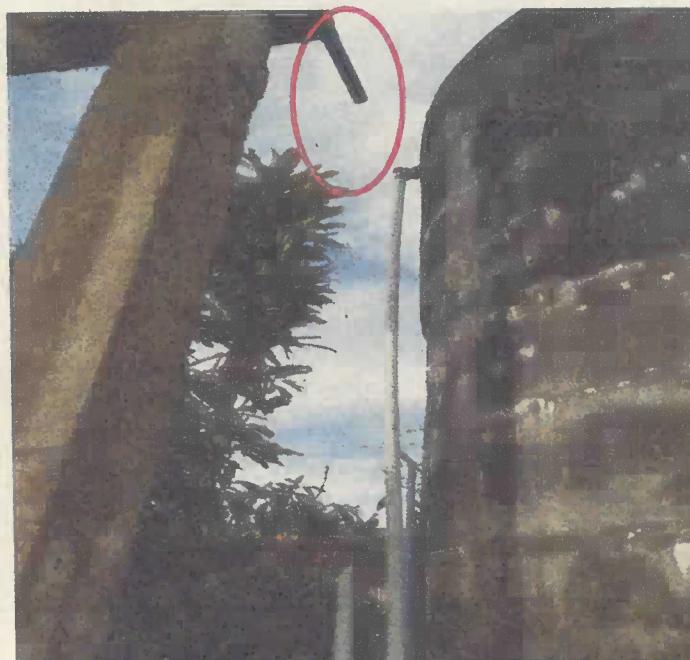
1. El tanque se encuentra desviado a la vertical
2. El deterioro del tanque internamente se aprecia considerablemente los socavados del concreto y las porosidades causantes de las fugas visualizadas al exterior

Ilustración 1 Evidencia de la desconexión del tanque

Por estas razones y principalmente por la condición de posible falla estructural de la estructura se decide suspender el uso del tanque y desconexión del mismo.

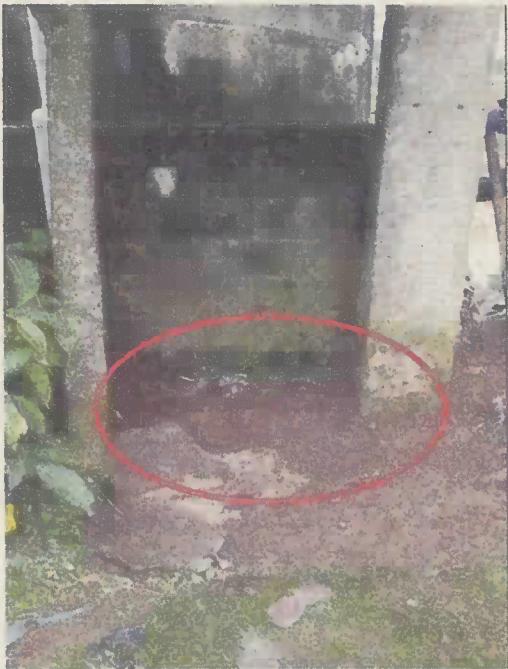
El día de la desconexión del tanque se encuentra las zonas aledañas llenas de basura y chatarra y se realiza una limpieza como muestra la imagen.

Ilustración 2 Se realiza limpieza de la zona

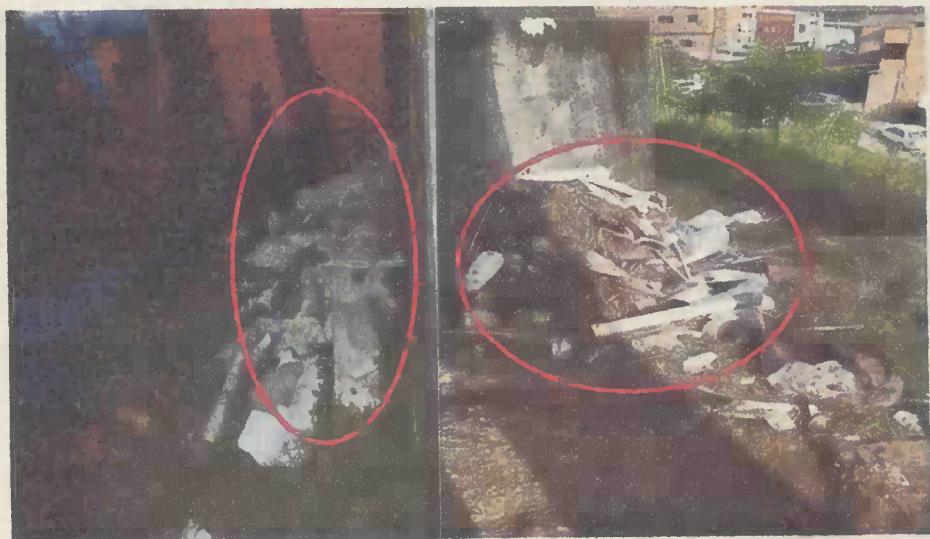
Posterior a la limpieza y en la semana siguiente se observa el área nuevamente en estas condiciones con de desechos, concentración de agua acumulación de insectos

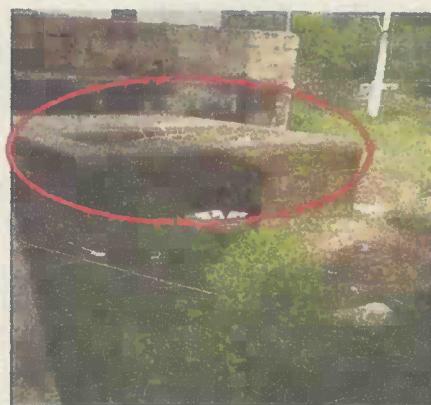
Ilustración 3 Tanque antiguo sin uso y contiguo al tanque redondo

En solución al requerimiento y en pro de la comunidad vecina se propone a este despacho y se solicita permiso para el montaje de un nuevo tanque construido en material compuesto de un peso más ligero sobre la placa en existencia del antiguo tanque que hoy no tiene uso como se puede observar en la imagen

La demolición del tanque cuadrado elevado evitando el colapso total de la estructura

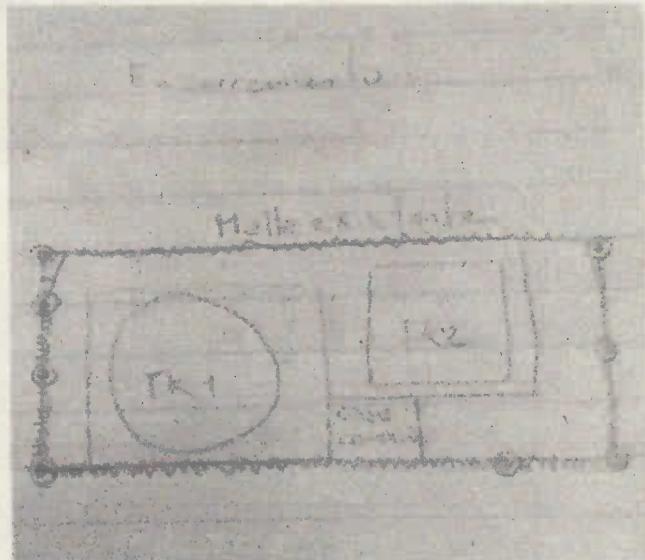
Ilustración 4 Boceto de cerramiento

Por condiciones necesarias de salubridad, seguridad de los tanques, el fluido almacenado, por los daños que la comunidad genera en los sistemas hidráulicos como mangueras, válvulas y conexiones se solicita el permiso para un cerramiento tipo malla para los dos tanques y la caja de conexión de los tanques como se muestra el boceto
