Asunto: Exposición de motivos solicitud evacuación preventiva vivienda

1 Información general del evento

Municipio	Caldas
Barrio o vereda	primavera sector santa cruz
Fecha del evento	31 de marzo de 2022 - 01 de abril de 2022
Tipología del evento	Movimiento en masa
Afectación	Vía acceso, viviendas

2 Descripción del evento:

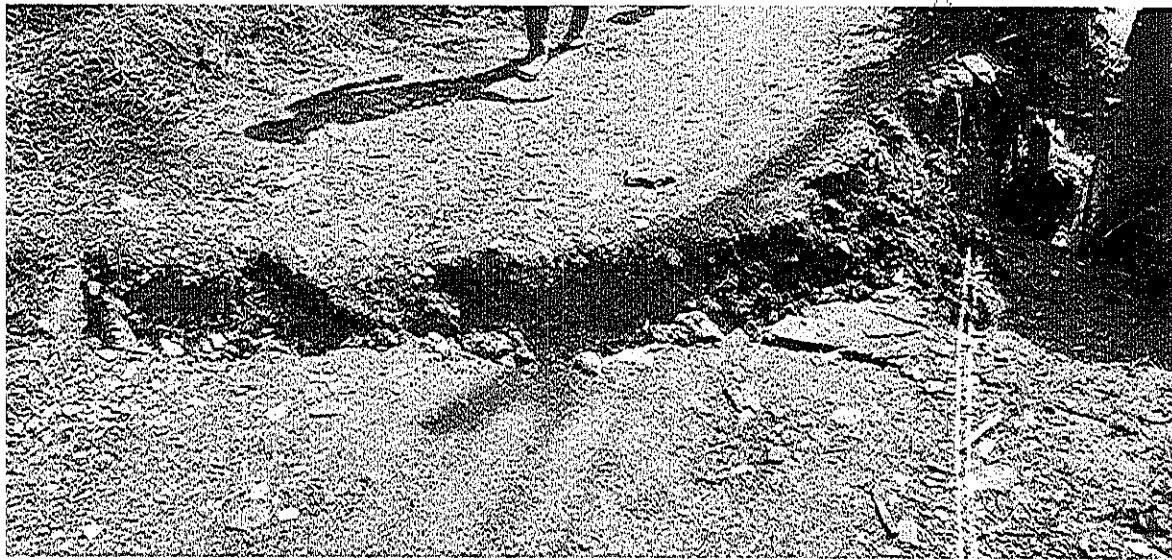
En la noche del 31 de marzo de 2022 y la madrugada del 01 de abril de 2022 en la vereda Primavera Sector Santa Cruz, se presentó un asentamiento que se extendió sobre cinco (5) viviendas las cuales presentan las mismas tipologías, tales como grietas en los muros y losas, en la franja izquierda de la vía férrea sentido sur – norte, donde una de las viviendas es del señor **William Orlando Vanegas C.C 15258629**.

Imagen N°2 grieta en la via ferrea.

- Se solicita de manera inmediata la evacuación preventiva de su vivienda, la cual se encuentra en presunto riesgo de colapso.
- Se informa que usted y los integrantes de la vivienda pueden auto albergarse o podrán acoger un albergue provisional dispuesto por el municipio para su permanencia.
- El municipio, a través de la dependencia competente, avanzará en la evaluación y evolución del evento con medidas de mitigación, mientras tanto no se podrán habitar los inmuebles que se encuentran afectados por el movimiento en masa.
